**AUTORITÀ DI BACINO REGIONALE**

# **TORRENTE POLCEVERA**

**PIANI DI BACINO STRALCIO  
PER LA TUTELA DAL RISCHIO IDROGEOLOGICO**  
(ai sensi dell'art. 1, comma1, del D.L. 180/1998 convertito in L. 267/1998)

## **RELAZIONE GENERALE**

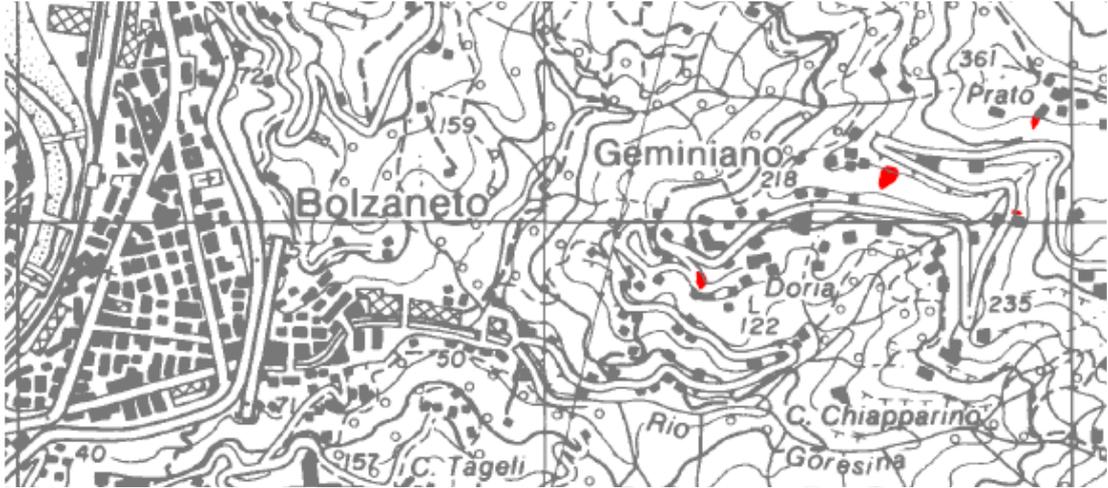
Nelle mappe sottostanti, sono riportati i principali fenomeni franosi verificatesi.

Evento alluvionale del 4/10/2010. Bacino del t. Geminiano

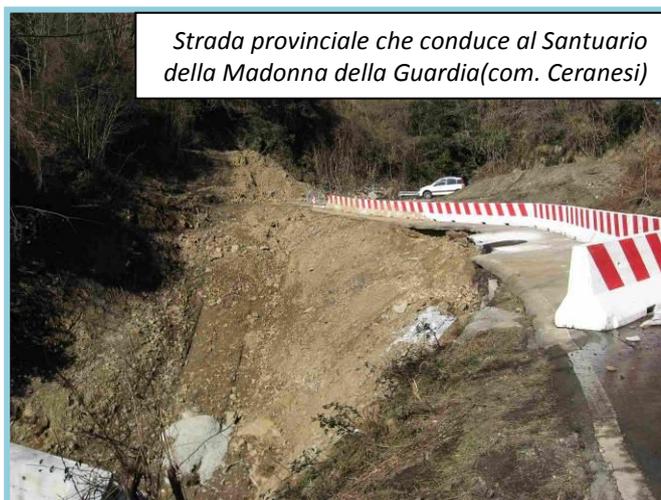
*Strada provinciale che conduce al Santuario della Madonna della Guardia (com. Ceranesi)*

In comune di Ceranesi, si sono registrate almeno tre frane significative lungo la strada provinciale che conduce al Santuario della Guardia, causandone l'isolamento. L'unica via di accesso rimasta percorribile era quella dai Piani di Praglia. Molte frane anche nei pressi di Livellato e cedimenti lungo la strada provinciale tra Livellato e Gaiazza con interruzione della viabilità stessa nei pressi di loc. Maragiassi e di loc. Valletti. In quest'ultimo si è verificata una frana di notevoli dimensioni che ha parzialmente coinvolto l'abitato di Valletti. Altre frane sul versante a destra di loc. Borgo Ferrandi, in loc. Marseno e molti debris flow nei pressi di loc. Caffarella ed in loc. Torbi-Ca' Bruciata-Ca di Bruzzi.

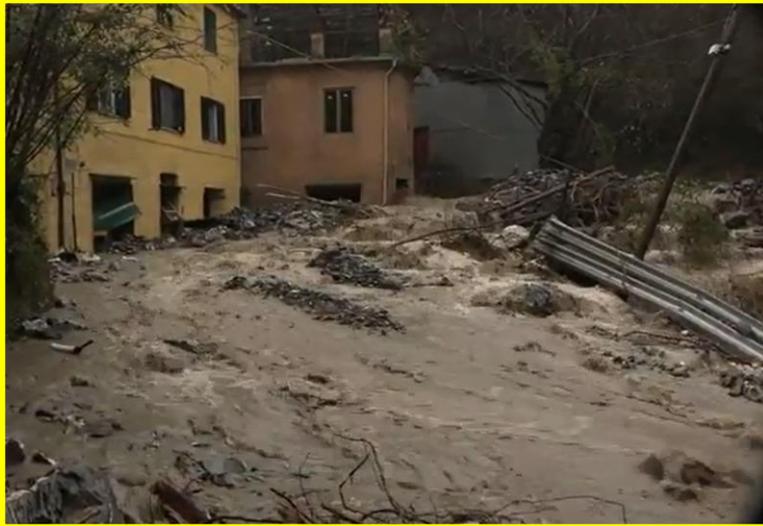
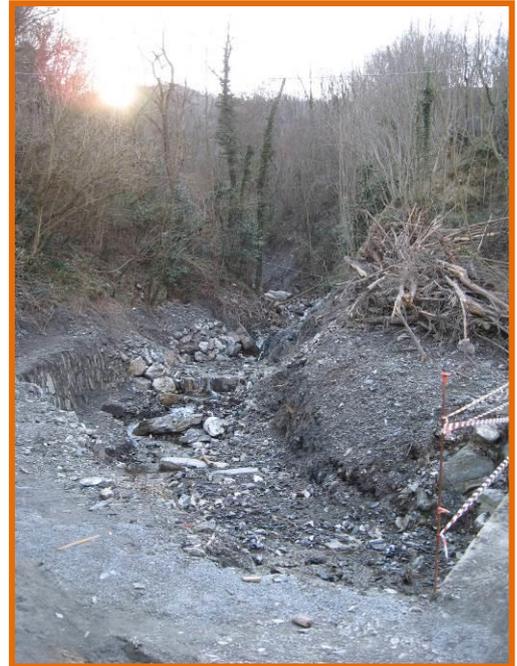
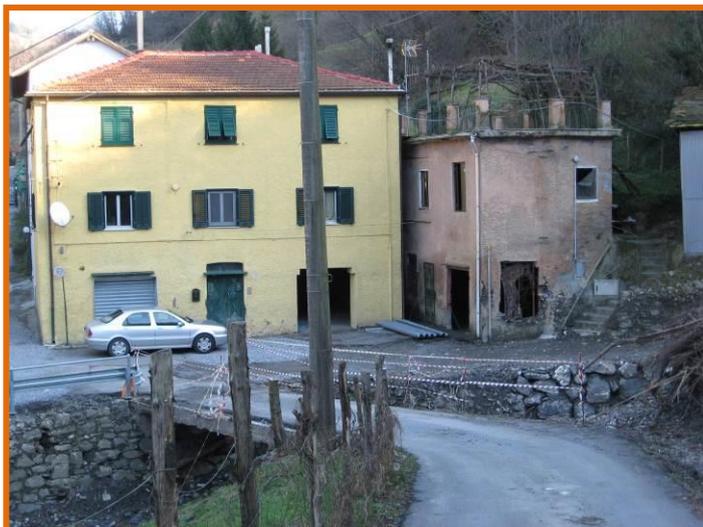
Tratto terminale Rio Riasso, affluente sinistro t. Riccò, comune di Serra Riccò (situazione poco dopo l'evento e a due mesi di distanza)

In comune di Serra Riccò, nel bacino del t. Riccò, due frane a nord-ovest di San Cipriano, vari debris flow, di cui il più significativo lungo il Rio Riasso che ha coinvolto anche alcuni edifici ed ha causato la perdita di una vita umana. Frana in loc. Case Inopiano, Campora. Debris flow lungo i rivi principali.

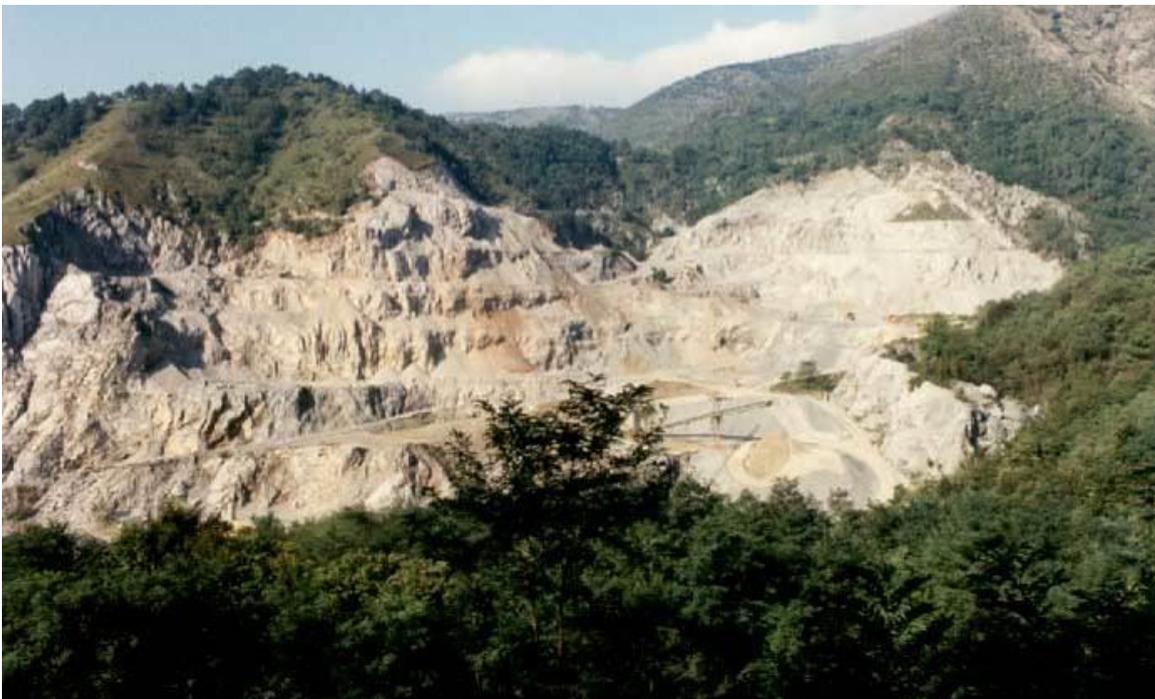
Polo estrattivo situato sul versante E di M. Carmelo tra Isoverde e Cravasco, caratterizzato da ricerche attive molto importanti. Si estraggono materiali dolomitici, calcareo-dolomitici (Dolomia principale – Unità M. Gazzo-Isoverde). La formazione affiora in strati e bancate con potenza compresa tra 0,5 e 2 metri e le condizioni giaciture risultano essere molto variabili. Data la vastità del fronte, inoltre, anche la composizione risulta varia, passando da zone molto compatte ad altre con materiale friabile con alte percentuali di materiale fine, argilloso.

La cava prevede attualmente un'unica vasta area di abbattimento, mentre inizialmente erano previsti tre distinti fronti, oggi quasi non più distinguibili. Il fronte si sviluppa in altezza per un massimo di circa 100 metri ed in lunghezza per circa 400. Una parte della cava ormai dismessa è stata destinata al recupero attraverso l'utilizzo dello smarino derivante dai lavori per la realizzazione del Terzo Valico.

Mentre le aree più a nord e centrali presentano una gradonatura efficace, la zona più a sud, sede probabilmente di vecchie ricerche, presenta un profilo sub-verticale con giaciture a franapoggio. La vasta area di abbattimento non pone particolari problematiche riguardo la stabilità dei versanti; una corretta gradonatura, unita ad una efficace regimazione delle acque superficiali, fornisce sufficienti garanzie di stabilità. Alcuni rivi presenti nell'area di cava sono stati incanalati. La vastità della cava comporta indubbiamente un notevole impatto ambientale, cui si potrà in parte ovviare con operazioni di ripristino, piantumazioni, inerbimenti e rimodellamenti delle scarpate.

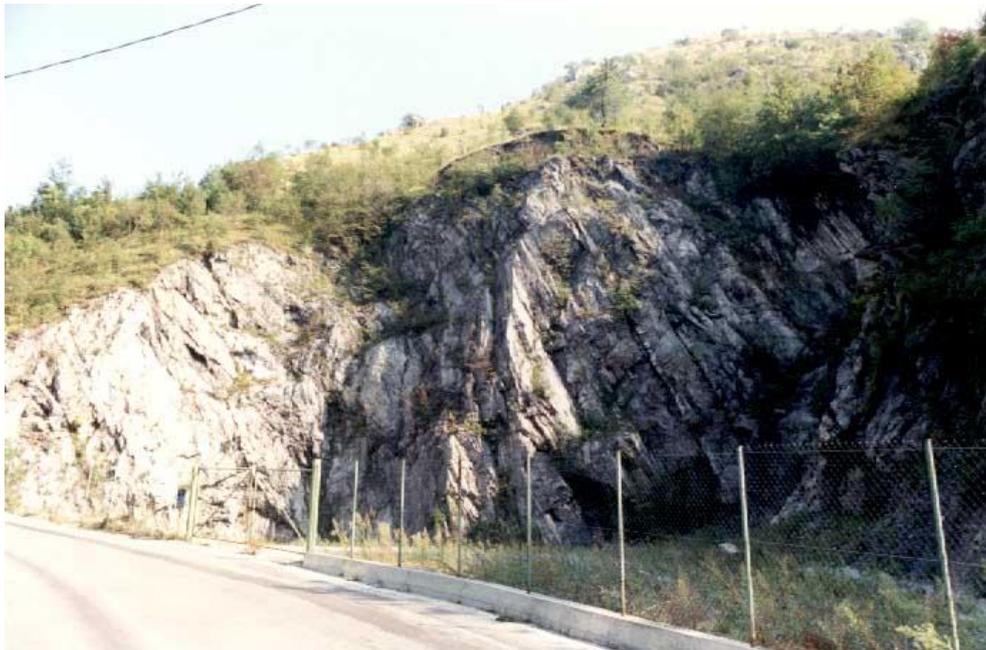
Non si riscontrano problematiche di stabilità se non per quelle porzioni più tettonizzate, a contatto con la coltre vegetale, interessate anche da vie di defluenza idrica. A tal proposito si nota la realizzazione di una canaletta in cemento, alla base del fronte, in grado di convogliare le acque di percolazione direttamente nel Rio d'Iso sottostante. La sistemazione ottimale dell'area dovrebbe prevedere un rimodellamento del profilo e garantire per lo meno il disgaggio delle porzioni più fratturate con una periodica opera di controllo. Comunque l'area di cava è inaccessibile grazie ad una rete di recinzione lungo la S.P. L'area immediatamente a sud della cava è stata interessata dal passaggio del tracciato del metanodotto; la zona è stata quindi risistemata con la realizzazione di gabbionate, muri di sostegno con pietre a vista e legnami, opere di regimazione delle acque superficiali e inerbimento finale.

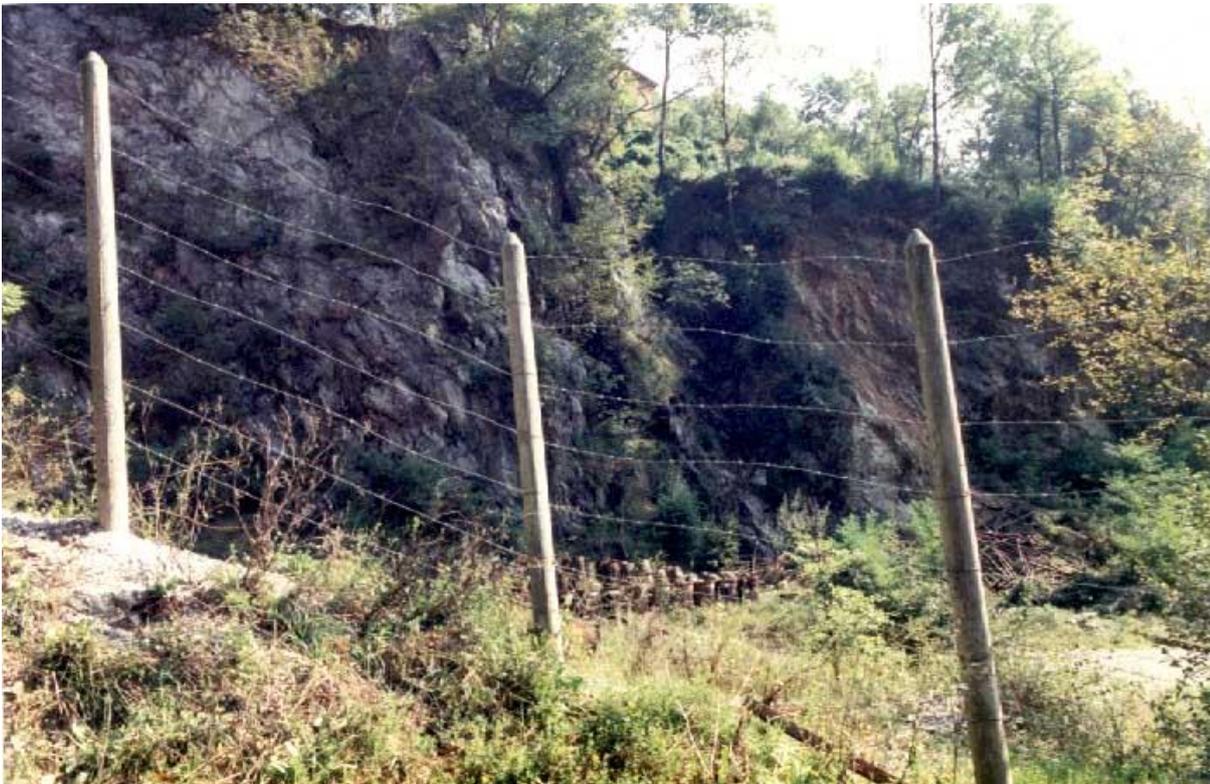
La parete non sembra destare particolari problemi di stabilità, anche se risulta necessario assicurare un costante controllo della situazione. Il fronte risulta essere poco visibile con fenomeni di rinverdimento. Si segnala che attualmente la zona di cava, recintata ed inaccessibile, viene utilizzata come deposito per attrezzature a servizio della centrale idroelettrica vicina.

**Cava presso “centrale idroelettrica di Gallaneto”**

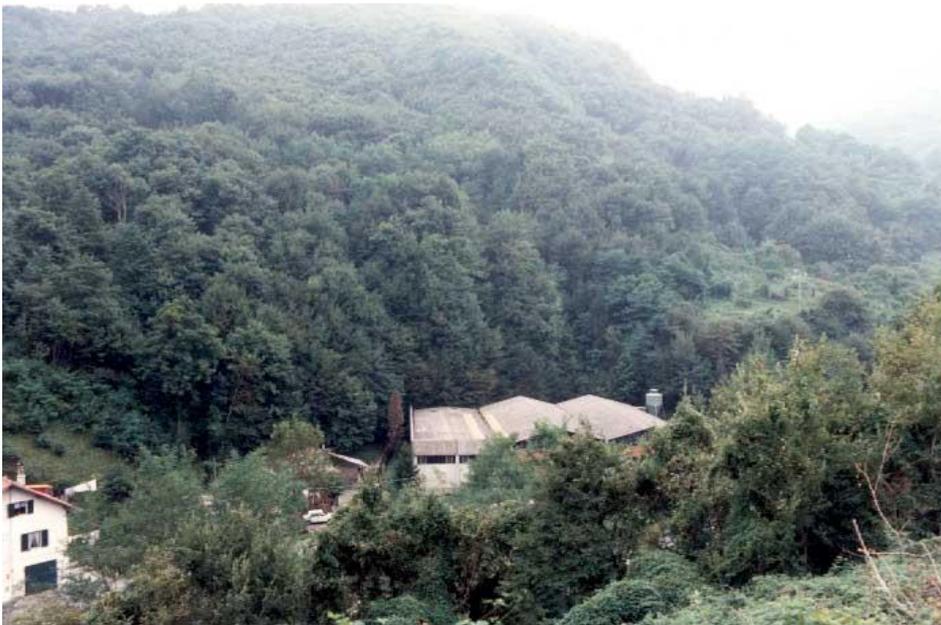
Sulla zona di piazzale attualmente è ubicato un capannone industriale; la zona presenta una fitta e totale rivegetazione per cui non è possibile effettuare ulteriori osservazioni.

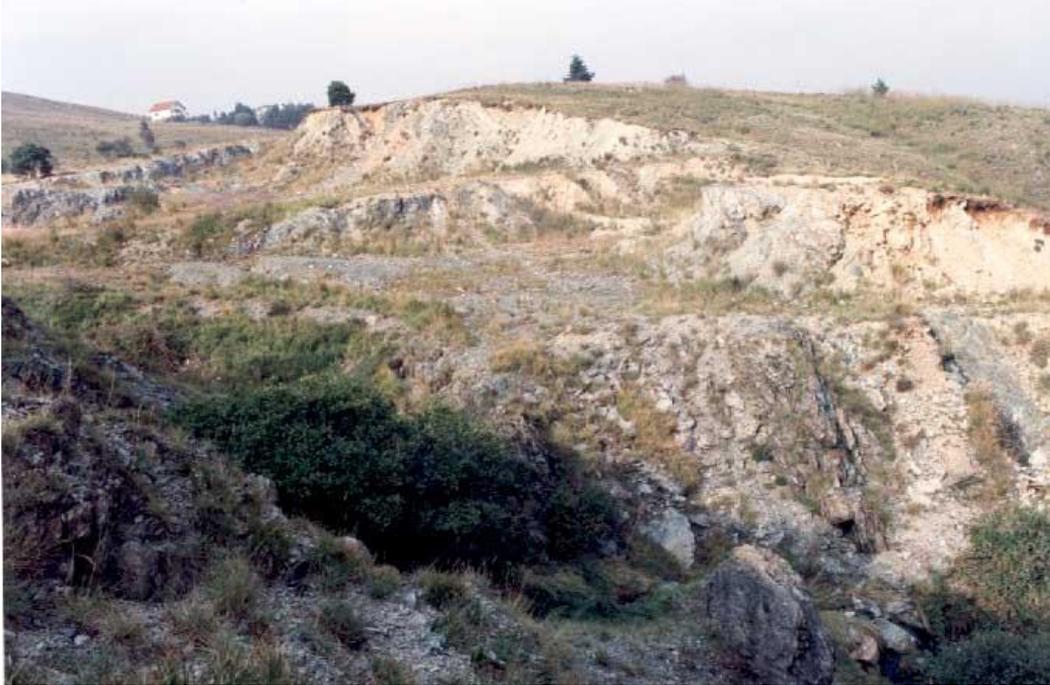
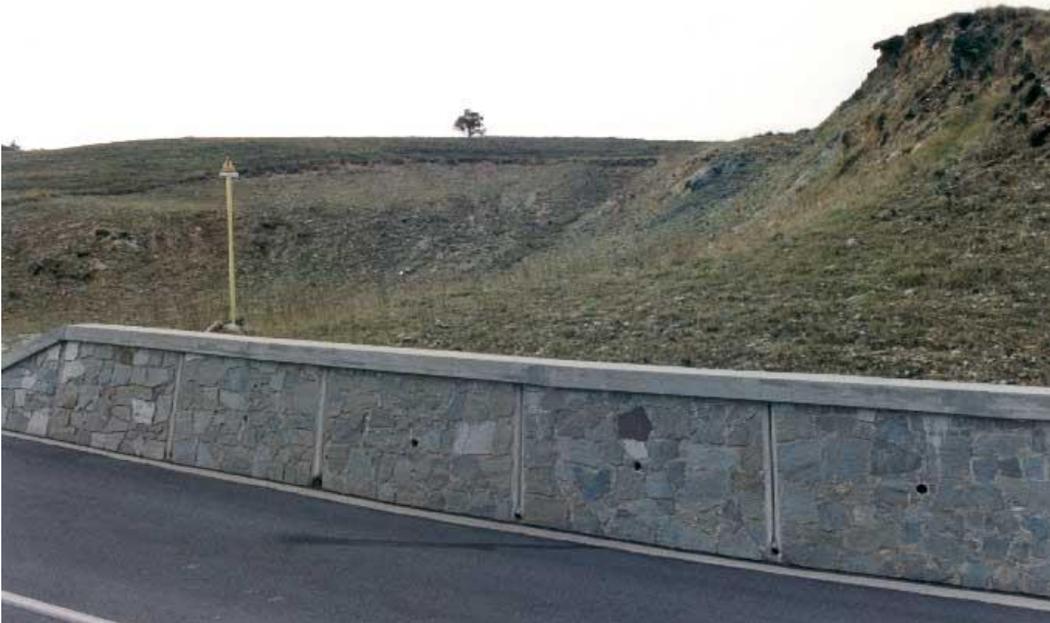
Il secondo sito, a valle della S.P., ("Scavo-cava d'assaggio n. S3") qualche centinaio di metri più avanti, procedendo verso i Piani di Praglia, presenta un'area di abbattimento più sviluppata, con un fronte che si sviluppa per una altezza massima di circa 10 metri e per una lunghezza di qualche decina di metri, su due distinti livelli. Le caratteristiche della roccia sono simili alle precedenti con notevole stato di alterazione, con forte presenza di talcoscisti. Il fronte di cava, anche se con profilo irregolare, sorge in una zona pseudo pianeggiante e dotata di pendenza modesta, e non risulta essere causa di particolari problemi legati alla stabilità del versante.

**Scavi lungo la strada per i Piani di Praglia**
